**PROCESSO Nº. 081285-04.2014.8.26.0100**

**AVALIAÇÃO**

**IMÓVEL:-** APARTAMENTO nº 26, localizado no 2º andar ou 3º pavimento do "EDIFÍCIO MIRI", situado na Praça Julio Prestes nº / 185 (entrada principal), no 11º Subdistrito - Santa Cecília, / com a área total de 82,49m2., sendo 67,65m2. de uso privativo da unidade e 14,84m2., parte da área em comum, correspondendo lhe no terreno do edifício, a fração ideal de 0,9226%.

**2 – VISTORIA**

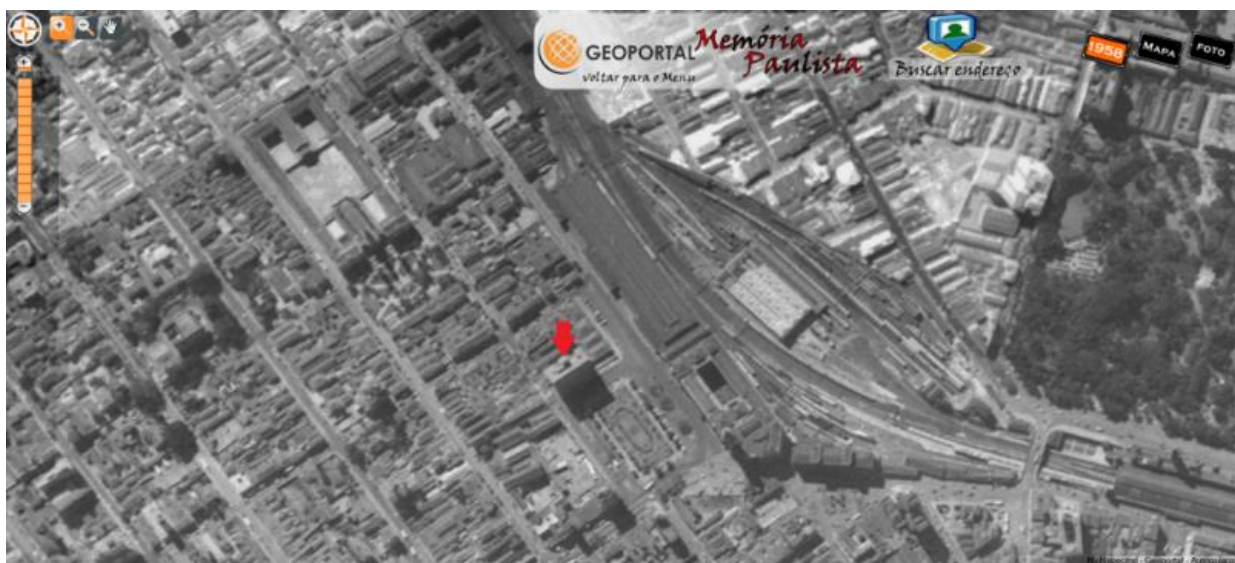
**FOTO ÁREA DO EDÍFICIO MIRI EM 1958 (INDICADO COM A SETA VERMELHA)**

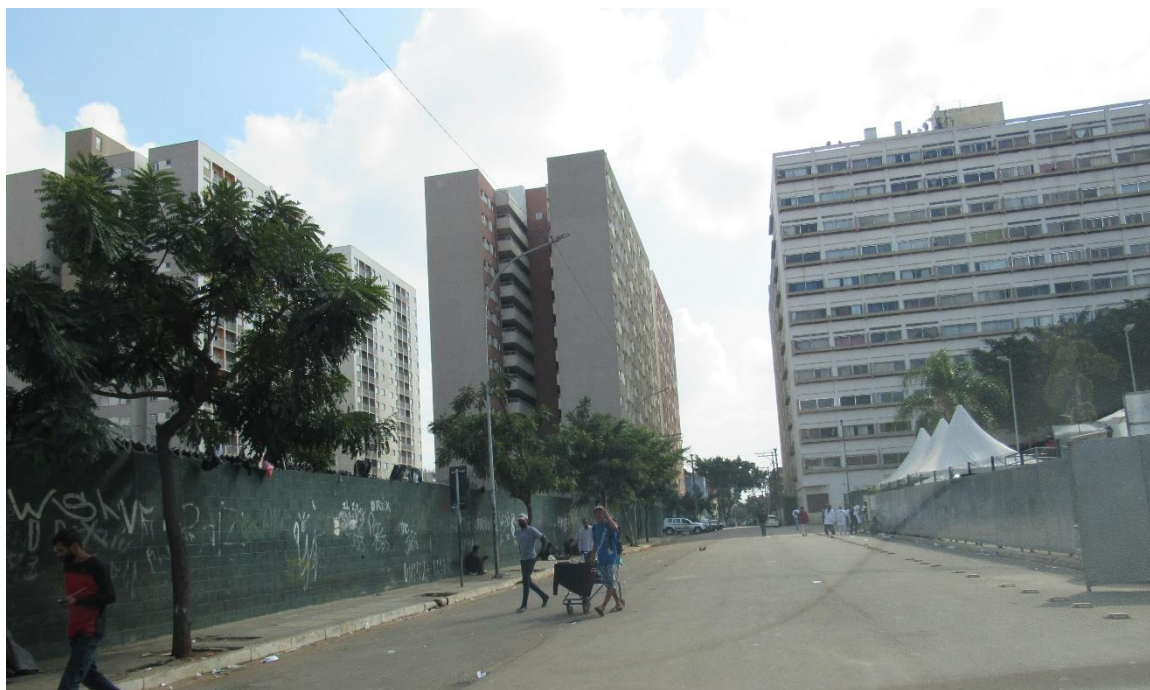
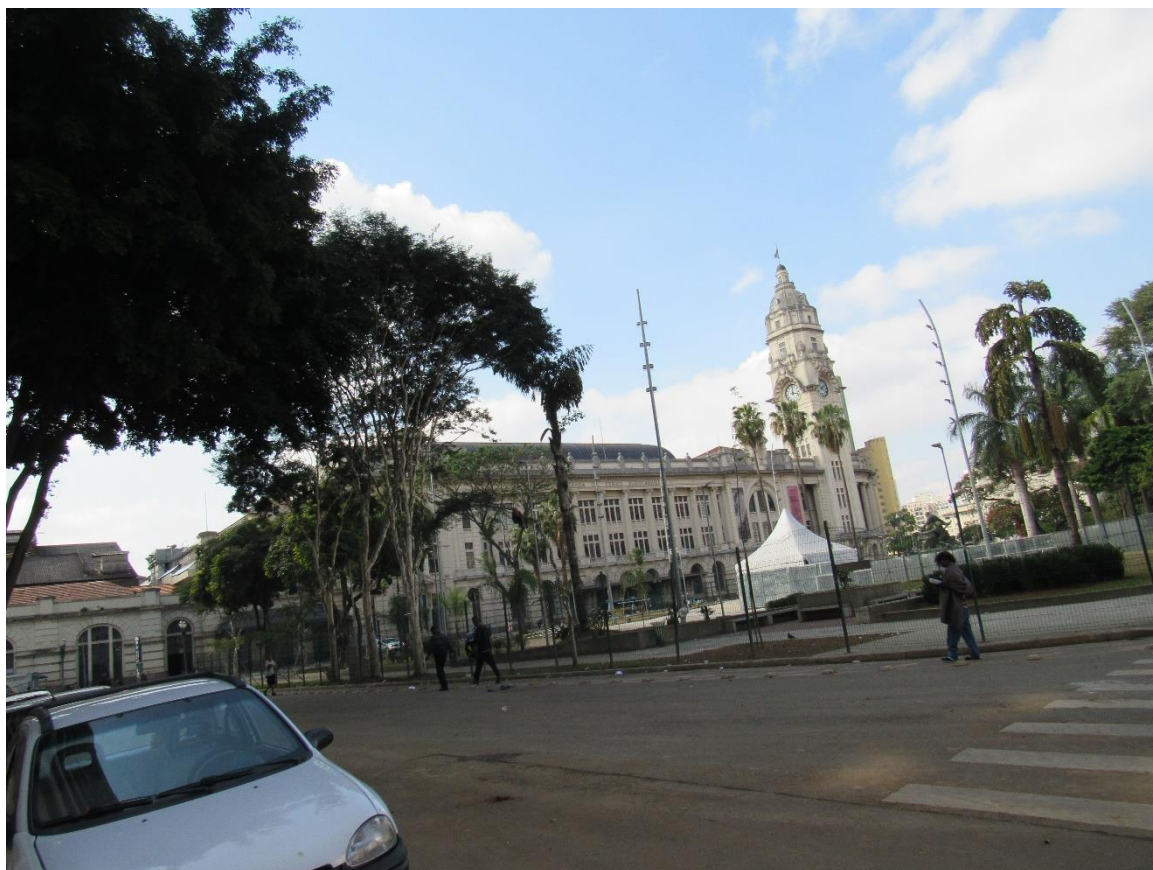
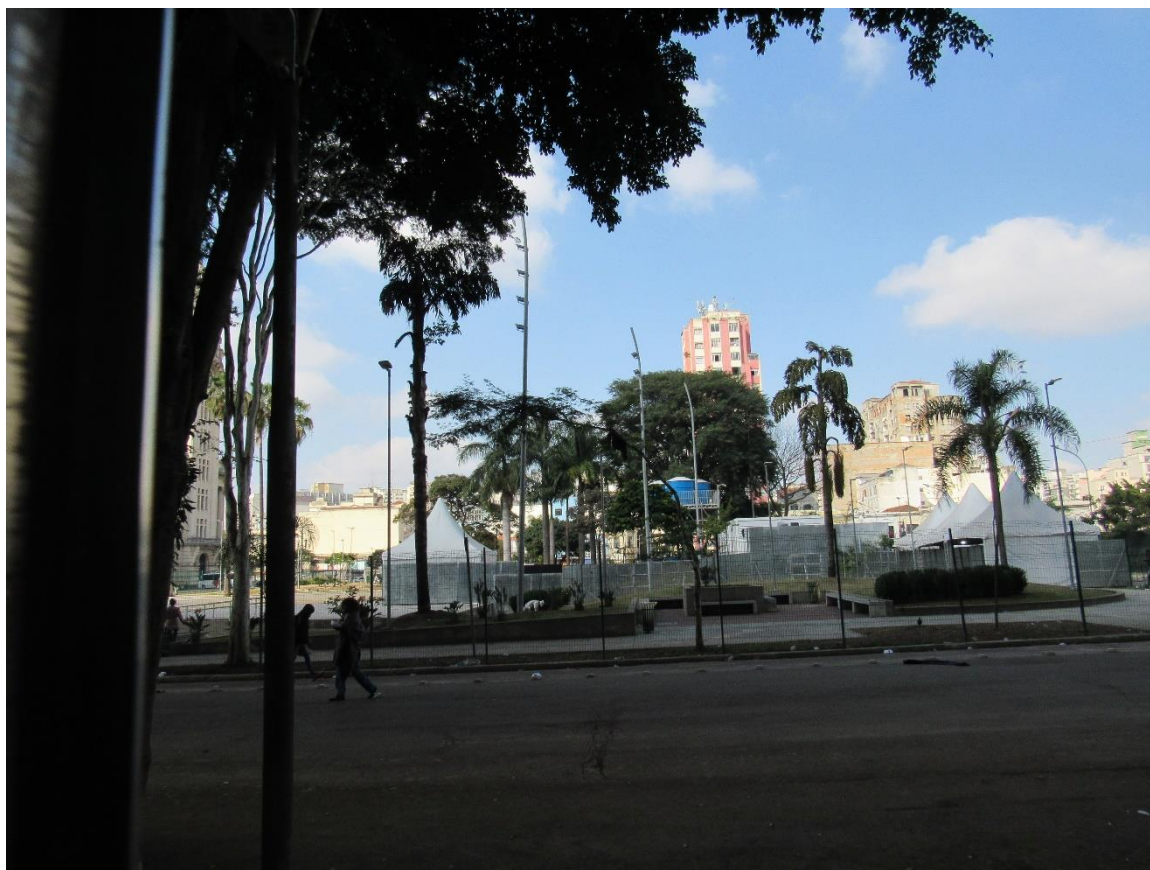
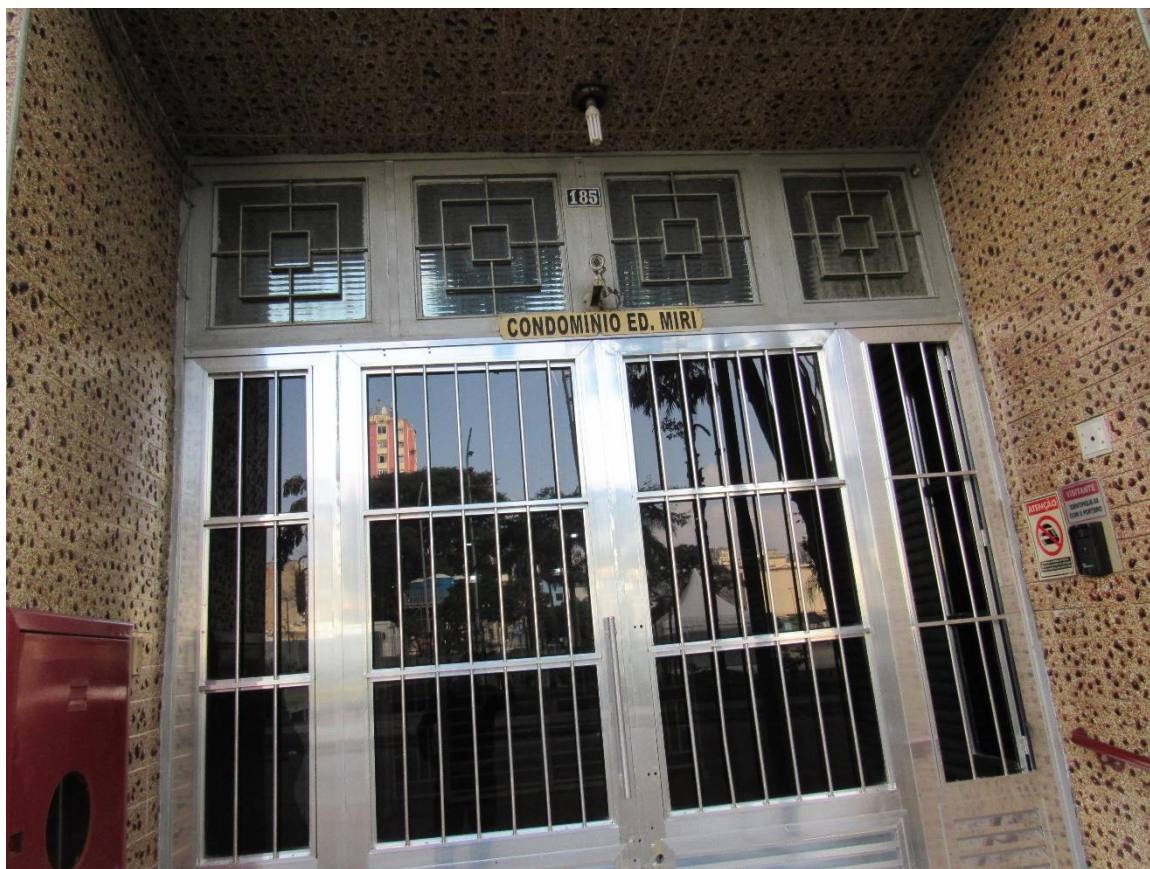
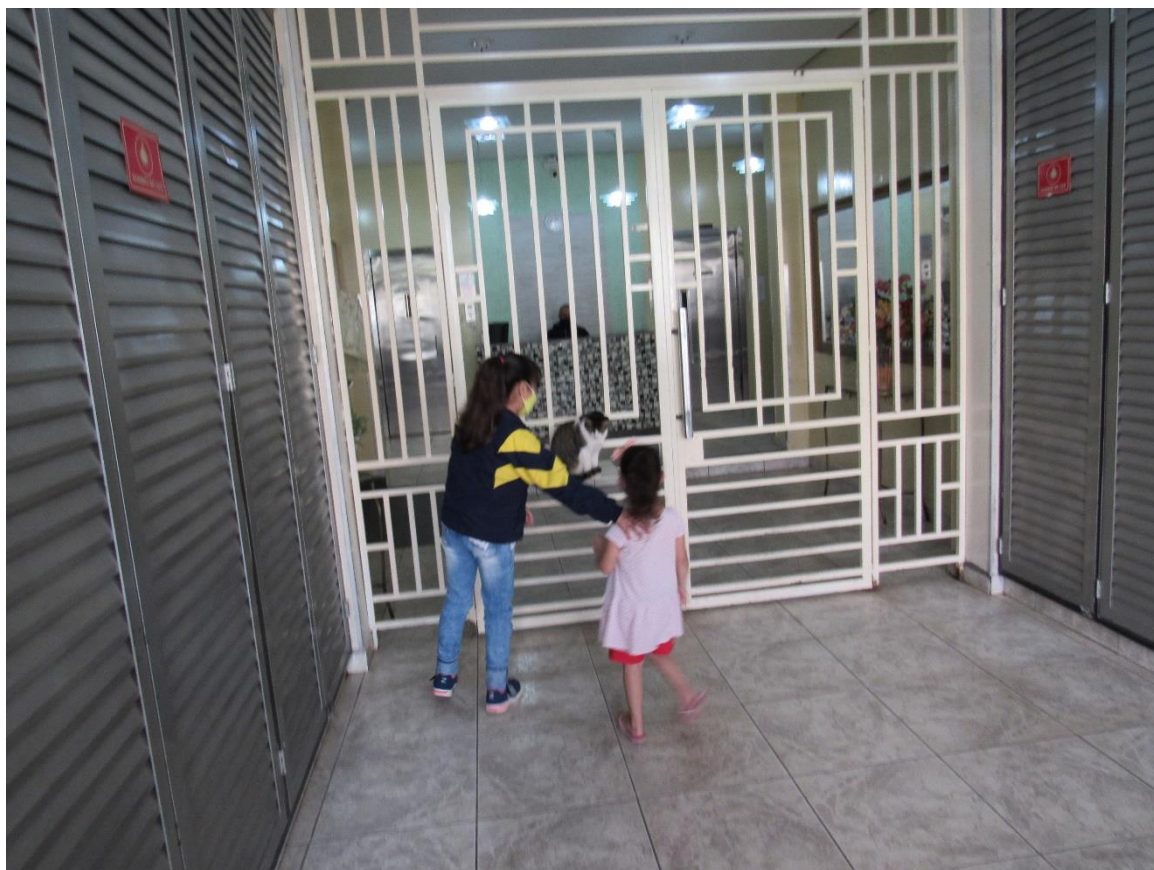
O Condomínio Edifício Miri é um empreendimento composto por uma torre única de onze pavimentos, com portaria, possuindo três elevadores, sendo dois elevadores sociais e um de serviço.

Seguem abaixo algumas fotos do Condomínio

Edifício Miri.

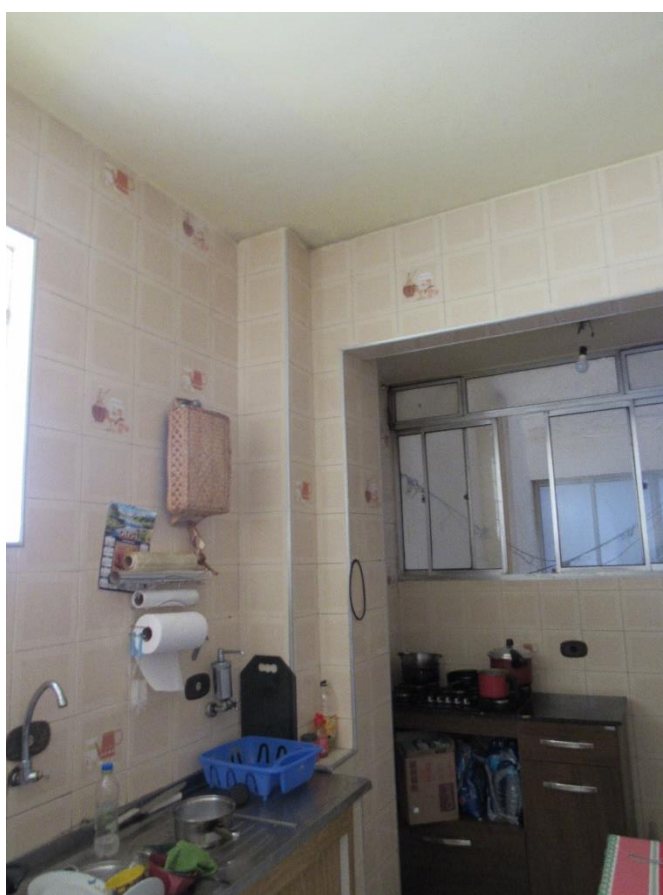
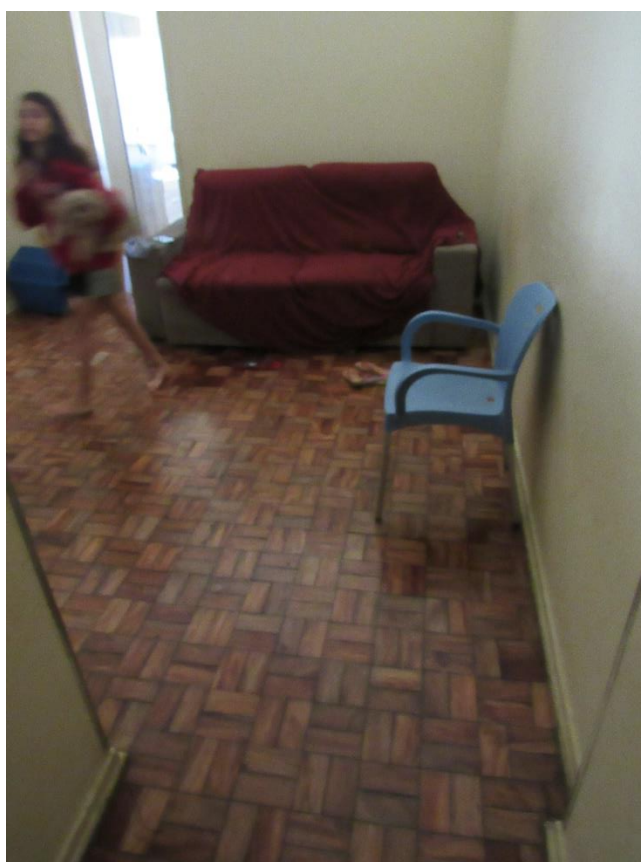
Seguem abaixo algumas fotos que representam os principais cômodos do apartamento avaliando com suas características e acabamentos:

**Estado de conservação:** F- Necessitando de reparos simples a importantes.
