**EXCELENTÍSSIMA SENHORA DOUTORA JUÍZA DE DIREITO DA 17ª. VARA CÍVEL  
DO FORUM CENTRAL DA CAPITAL - SP**

**AUTOS nº. 1013982-02.2016.8.26.0100**

**L A U D O**

O presente laudo visa apuração do justo e real valor de um imóvel constante da Certidão de Penhora e Depósito as fls. 409/411 da EXECUÇÃO DE TÍTULO EXTRAJUDICIAL - LIQUIDAÇÃO / CUMPRIMENTO / EXECUÇÃO requerida por CONDOMÍNIO EDIFÍCIO CIRAGAN OFFICE em face de RAQUEL MORDENTI.

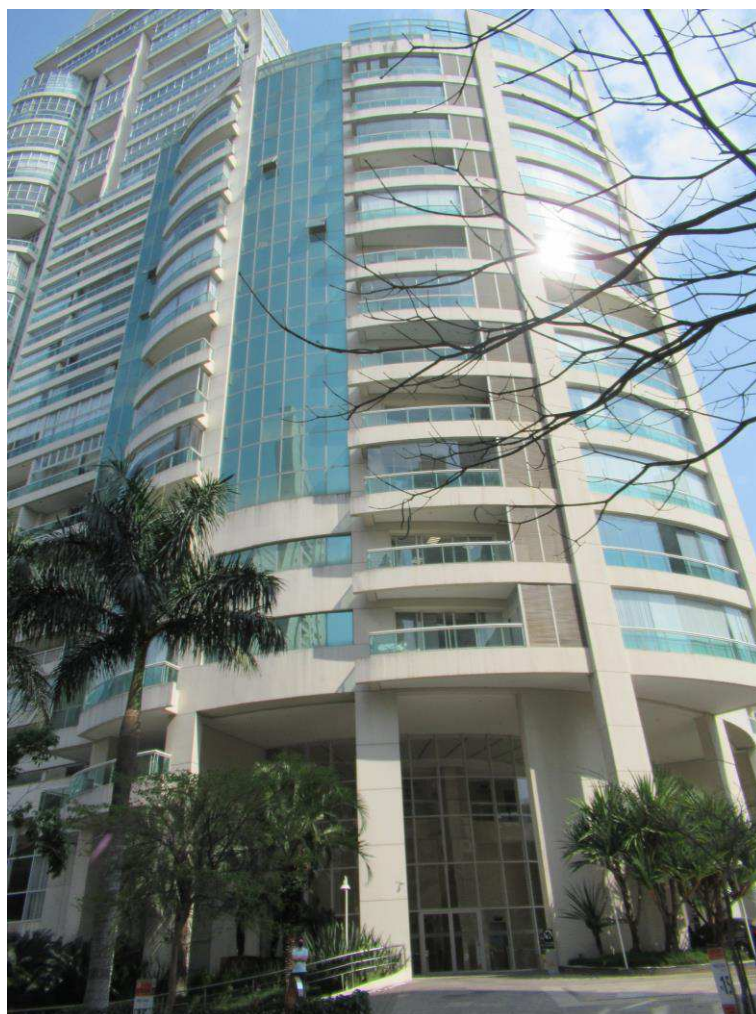
Foto nº. 3 – Vista da fachada do Edifício Ciragan Office.

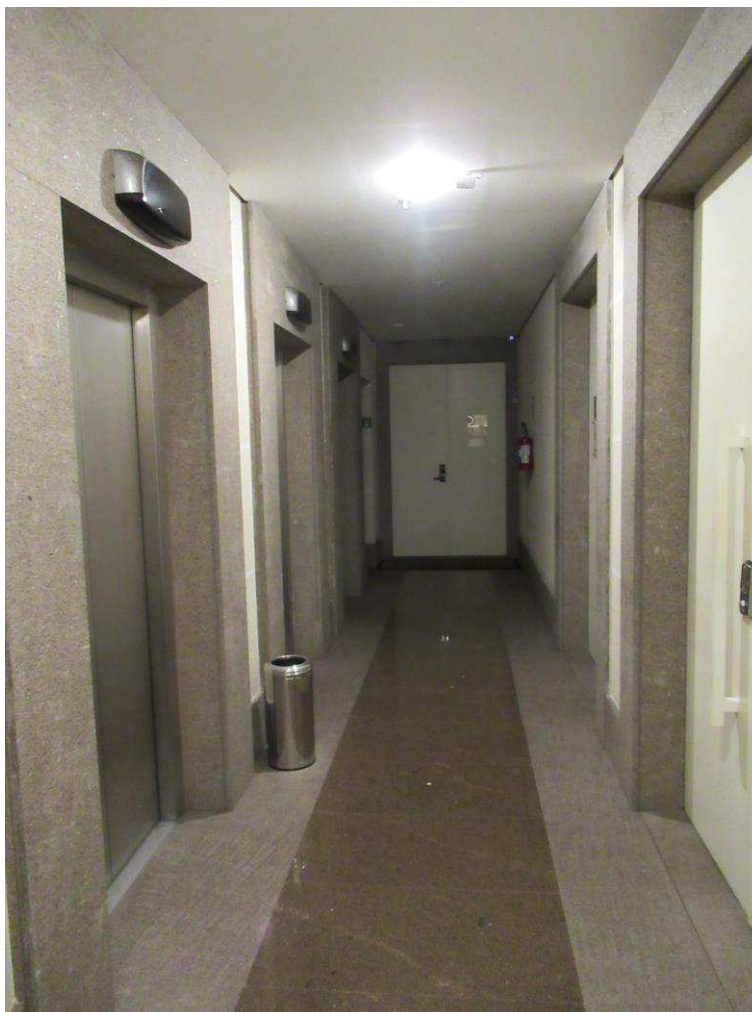
Foto nº. 14 – Vista do 9º pavimento tipo, onde se localiza o conjunto nº 901 avaliado no presente laudo.
