**EXMO. SR. DR. JUIZ DE DIREITO DA 4ª VARA CÍVEL DA  
COMARCA DE GUARUJÁ**

**PROCESSO: 1006528-43.2023.8.26.0223**

## **LAUDO DE AVALIAÇÃO**

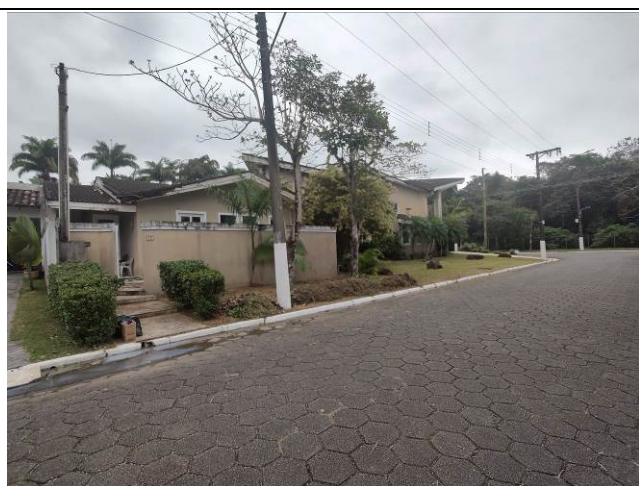
Foto 4: Fachada voltada para a Avenida Milton Mussa Gaze

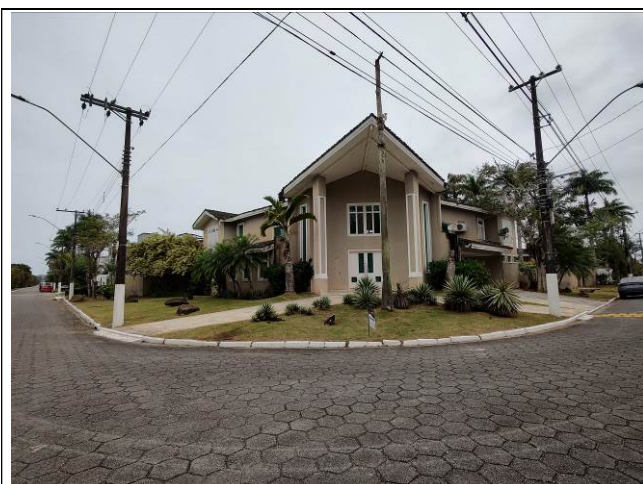
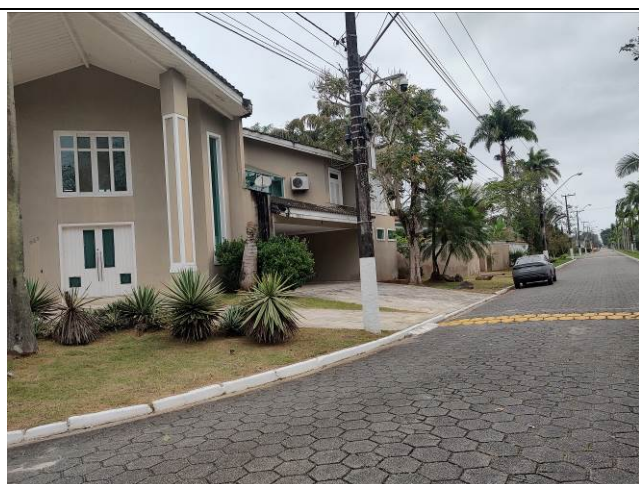
Fotos 5 e 6: Outras vistas da fachada na confluência da Avenida Milton Mussa Gaze com a Rua Vitório Artur Cavini

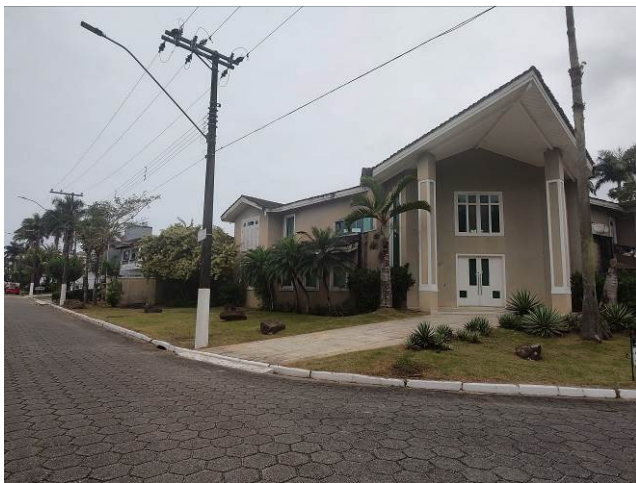
| <p>Foto 7: Fachada do imóvel para a Avenida Milton Mussa Gaze</p> | <p>Foto 8: Vista da entrada social da edificação</p> |

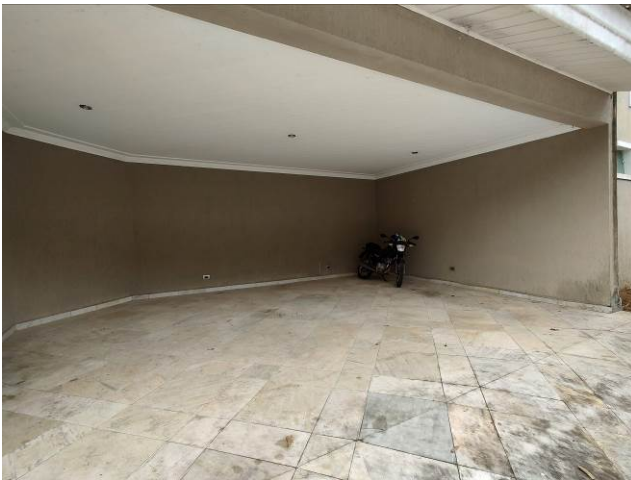
| <p>Foto 9: Identificação do imóvel avaliando</p> | <p>Foto 10: Garagem da edificação</p> |

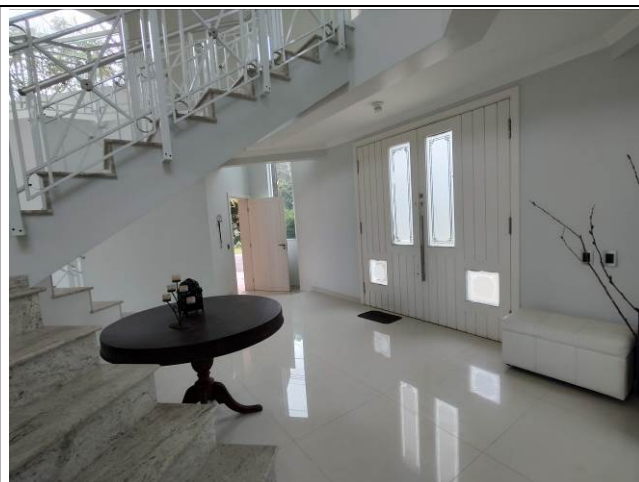
GALERIA: Piso com revestimento em porcelanato cerâmico; paredes revestidas em pintura látex sobre massa corrida e forro em laje; fechamento em porta de madeira.

Foto 11: Galeria

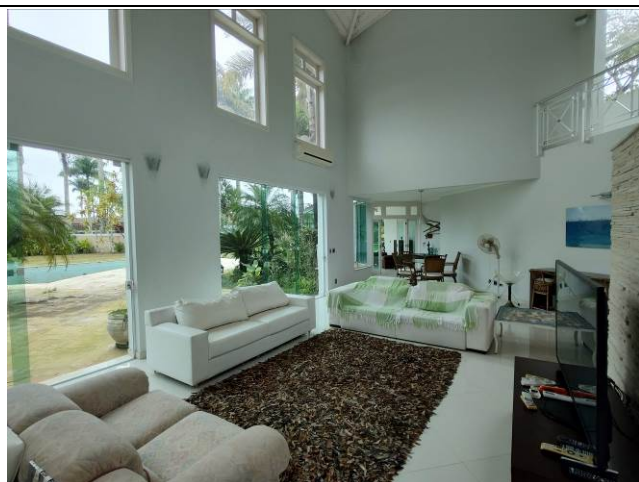
SALA DE ESTAR: Piso com revestimento em porcelanato cerâmico; paredes revestidas em pintura látex sobre massa corrida; forro em pranchas de madeira (pé direito duplo); ar-condicionado tipo split e fechamento em portas de correr e painéis de vidro e esquadrias em madeira com vidros temperados.

Foto 12: Vista geral da sala de estar

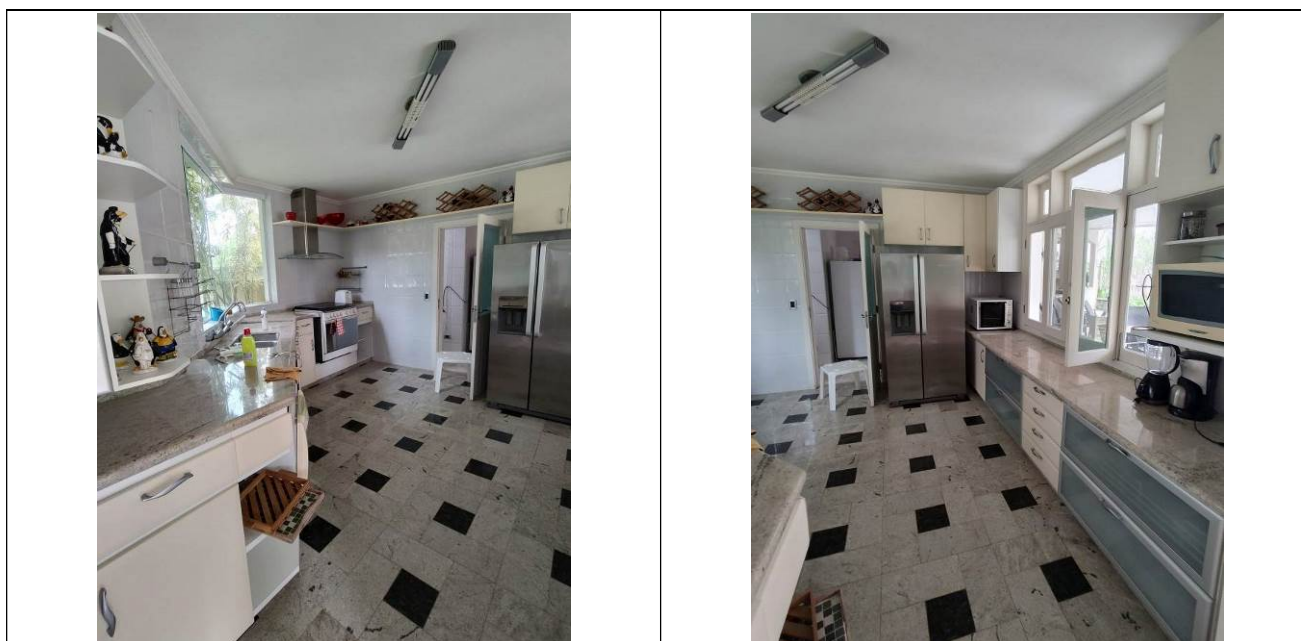
COZINHA: Piso com revestimento em placas de granito; paredes revestidas em placas cerâmicas; forro em laje com molduras de gesso; pia com bancadas em mármore, gabinetes em fórmica e cubas em inox; esquadria com painéis de vidros lisos e perfis em alumínio anodizado.

Fotos 21 e 22: Cozinha

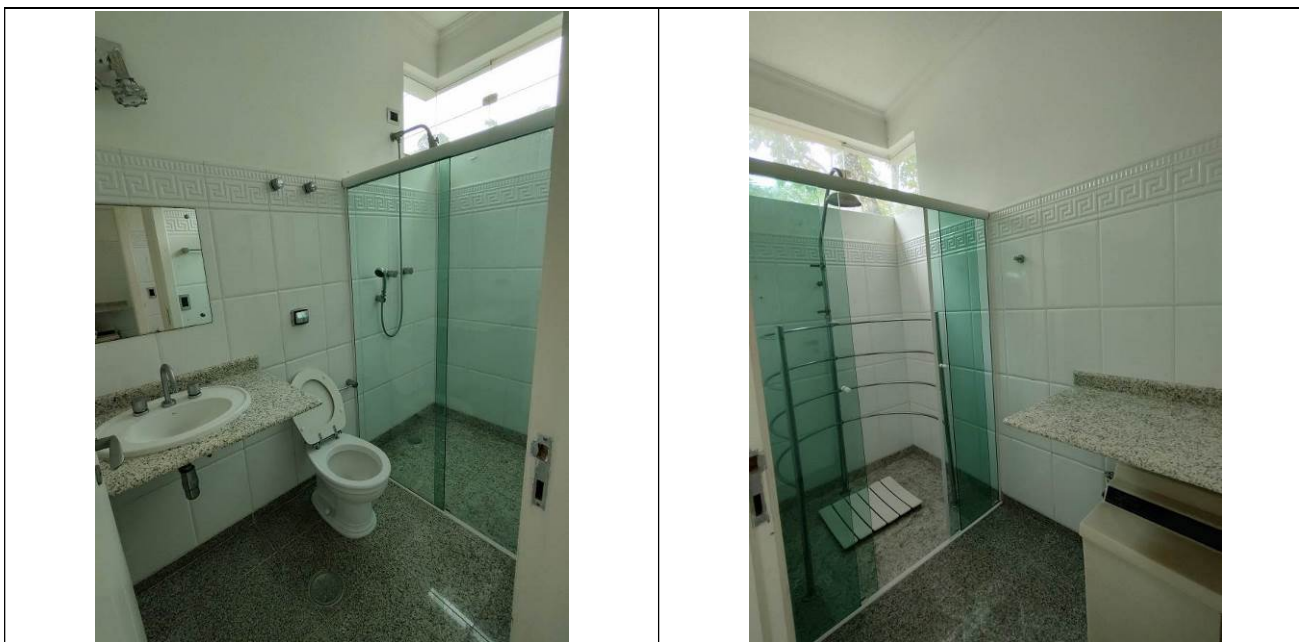
BANHEIRO DA SAUNA: Piso com revestimento em placas de granito; paredes revestidas parte em pintura latéx sobre massa corrida e parte em placas cerâmicas, forro em laje com molduras de gesso; vaso sanitário e cuba em louça cerâmica e pia com bancada em granito; box em painéis de vidro temperado com perfis em alumínio; esquadria em painéis de vidros temperados com perfis de alumínio.

Fotos 41 e 42: Banheiro da sauna

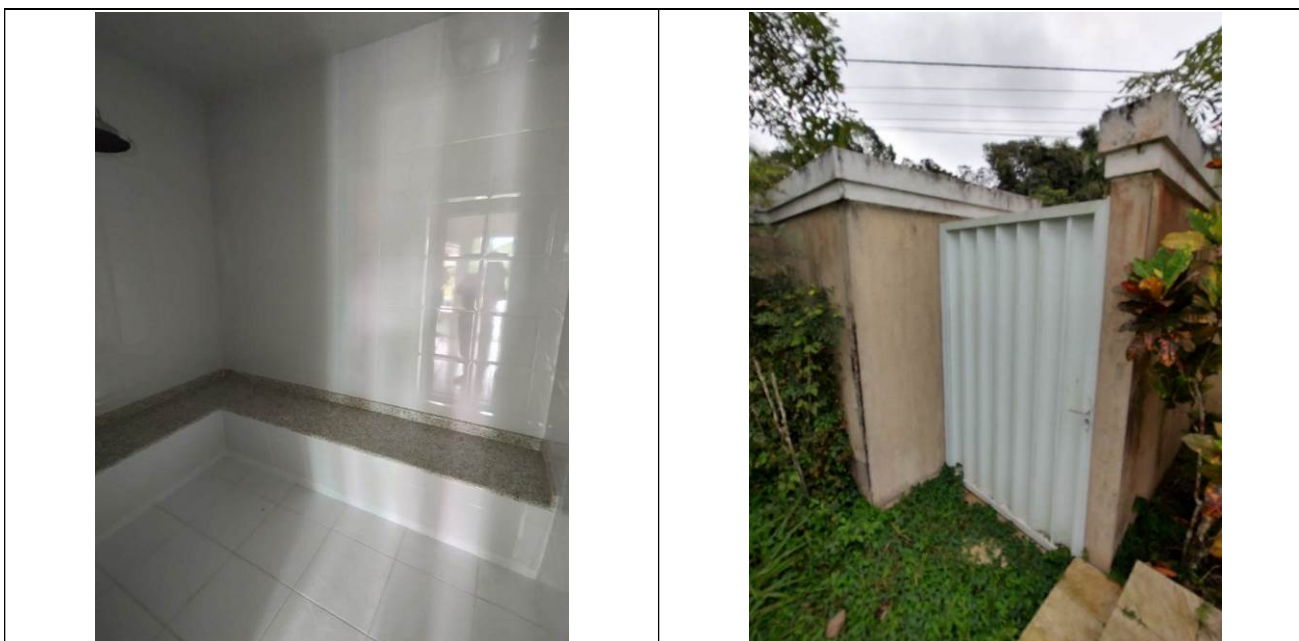
SAUNA: Piso com revestimento cerâmico; paredes revestidas em placas cerâmicas, e forro em laje.

Foto 43: Vista interna da sauna
